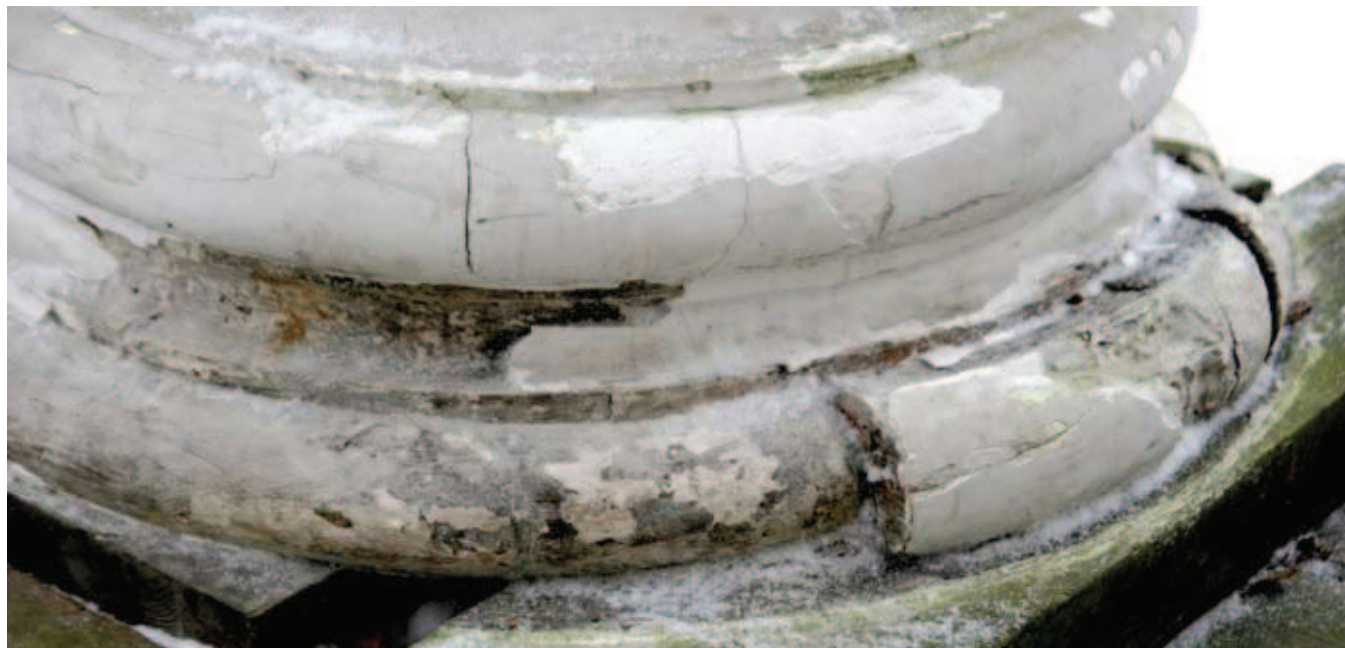
Fot. 56. Detal jednej z baz - ubytki warstw wykończeniowych, spękania drewna.
