Błędy lakiernicze właściwa ocena i usuwanie.

Właściwa ocena i usuwanie błędów lakierniczych.

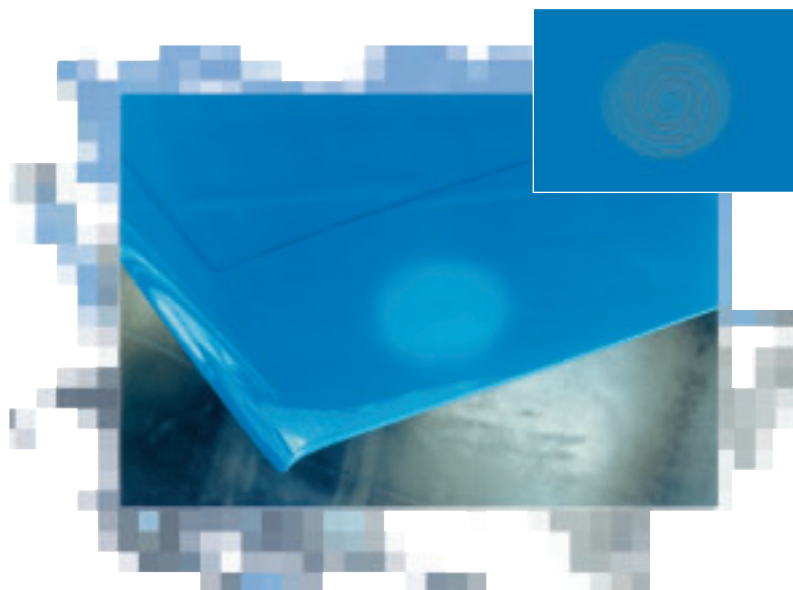
Ślady po polerowaniu

Przyczyna

- niedosuszony lakier nawierzchniowy
- papier ścierny o zbyt grubej gradacji
- niewłaściwa pasta polerska (zawierająca amoniak)
- niewłaściwe spolerowanie nierówności powierzchni

Zapobieganie

- dokładnie wysuszyć lakier nawierzchniowy, jeżeli konieczne przesuszyć jeszcze raz
- używać właściwej pasty polerskiej i odpowiedniego sprzętu
- nie stosować agresywnych past polerskich zawierających amoniak

Usuwanie

- lakier nawierzchniowy wysuszyć, przeszlifować i polakierować na nowo

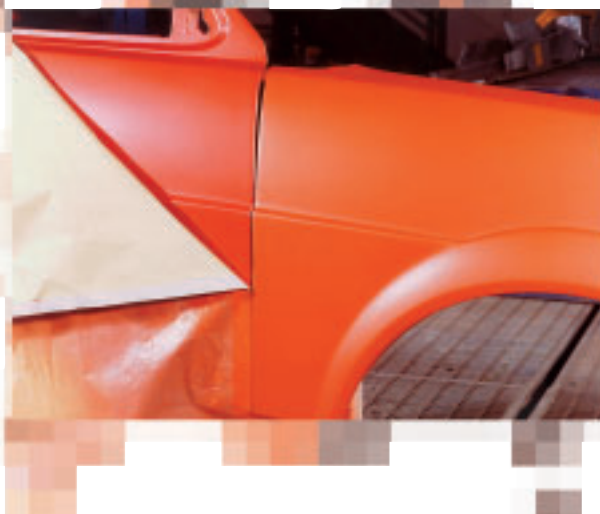
Niezgodność odcienia

Przyczyna

- niewłaściwa technika natrysku
 - zbyt mokro
 - zbyt sucho
 - słabe krycie
- źle dobrana dysza pistoletu, niewłaściwe ciśnienie natrysku
- wyblakła powierzchnia
- odcienie powstałe podczas lakierowania seryjnego
- wybranie niewłaściwego odcienia koloru spośród kilku alternatywnych próbek

Zapobieganie

- porównanie odcieni kolorów
- należy zawsze wykonać natrysk próbny
- cieniowanie metodą kropelkową

Usuwanie

- dobarwienie koloru, przeszlifowanie i ponowny natrysk lakieru
- wypolerować sąsiadującą powierzchnię
- cieniowanie metodą kropelkową

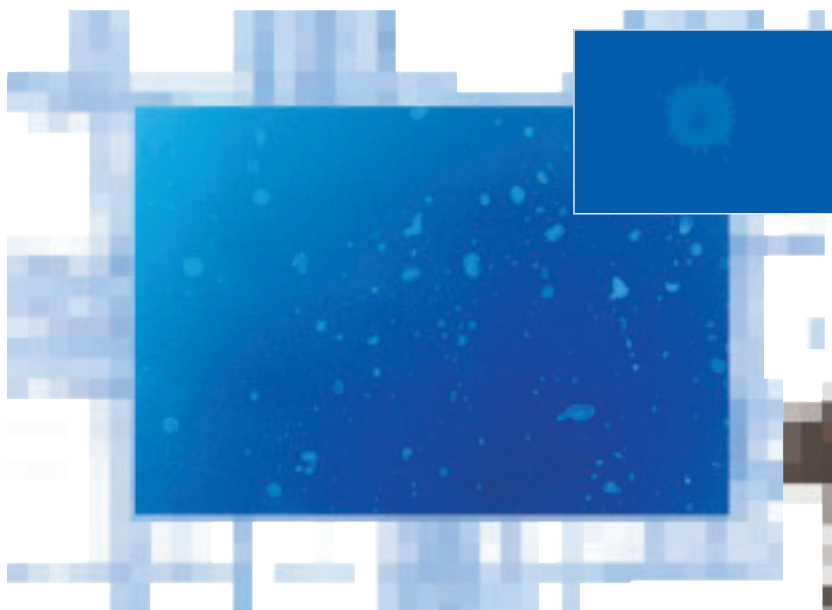
Krople wody

Przyczyna

- świeżo polakierowana, jeszcze nieutwardzona warstwa
- zbyt gruba warstwa lakieru, za krótki czas schnięcia
- niewłaściwy utwardzacz lub niewłaściwa proporcja mieszania
- olej na powierzchni
- użycie niewłaściwego rozcieńczalnika

Zapobieganie

- stosować się do zaleceń producenta

Usuwanie

- wysuszyć lakier nawierzchniowy, przeszlifować, nanieść wypełniacz i ponownie polakierować

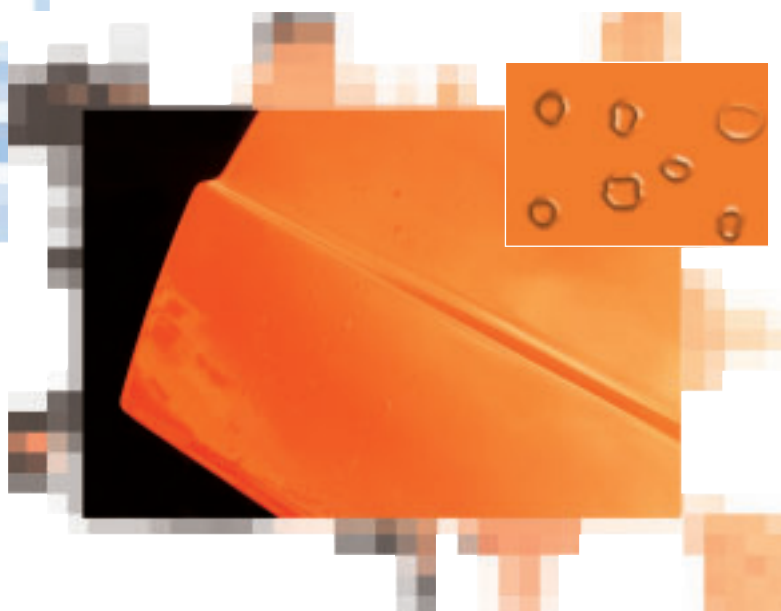
Pęcherzyki wodne

Przyczyna

- pozostałość wody po szlifowaniu w kątach, załamaniach, rowkach i pod listwami
- zanieczyszczone powietrze w instalacji
- zła izolacja produktów poliestrowych
- zbyt wysoka wilgotność powietrza
- za krótki czas odparowania produktów wodorozcieńczalnych

Zapobieganie

- jeżeli jest to możliwe zdemontować listwy, lusterka itp.
- osuszyć starannie powietrzem
- regularnie kontrolować separator wody i oleju
- przestrzegać zalecanych dla produktów wodorozcieńczalnych czasów odparowania

Usuwanie

- uszkodzoną powierzchnię przeszlifować i ponownie polakierować

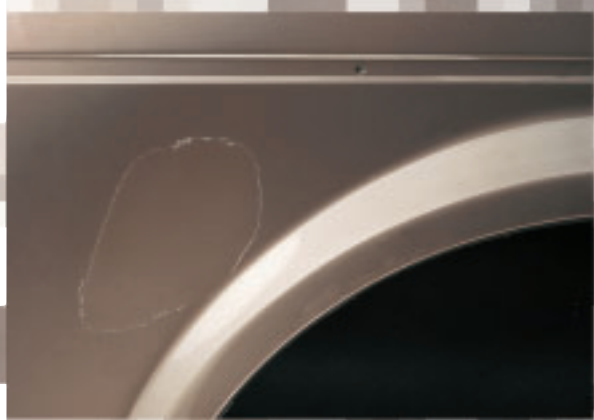
Problemy z przyczepnością lakieru bezbarwnego

Przyczyna

- zbyt gruba warstwa lakieru bazowego
- zbyt krótki czas odparowania międzywarstwowego i końcowego lakieru bazowego
- niewłaściwe proporcje mieszania lakieru bezbarwnego z utwardzaczem

Zapobieganie

- przestrzegać podanych w informacji technicznej grubości warstw lakieru bazowego
- przestrzegać podanych w informacji technicznej czasów odparowania
- przestrzegać podanych w informacji technicznej proporcji mieszania lakieru bezbarwnego z utwardzaczem

Usuwanie

- przeszlifować i ponownie polakierować

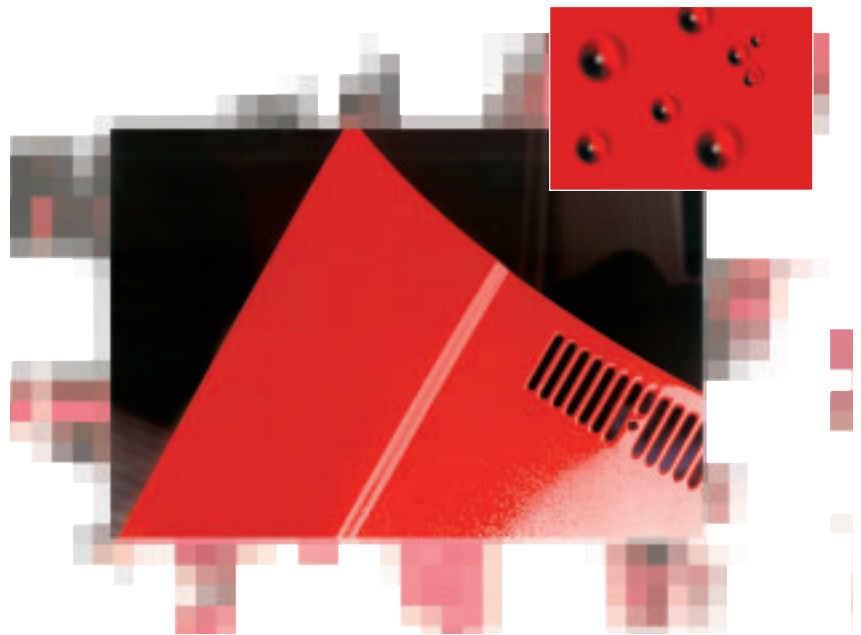
Rybie oczka

Przyczyna

- zanieczyszczenie powierzchni olejem, woskiem, tłuszczem, silikonem
- zanieczyszczona instalacja powietrza olejem, wodą
- użycie past polerskich lub aerozoli zawierających silikon (np. Cocpit-Spray)
- niedokładne oczyszczenie

Zapobieganie

- przed rozpoczęciem lakierowania dokładnie oczyścić powierzchnię zmywaczem do silikonu
- regularna konserwacja separatora wody i oleju
- nie należy stosować żadnych materiałów zawierających silikon

Usuwanie

- nanieść kilka cienkich warstw
- przeszlifować i ponownie polakierować

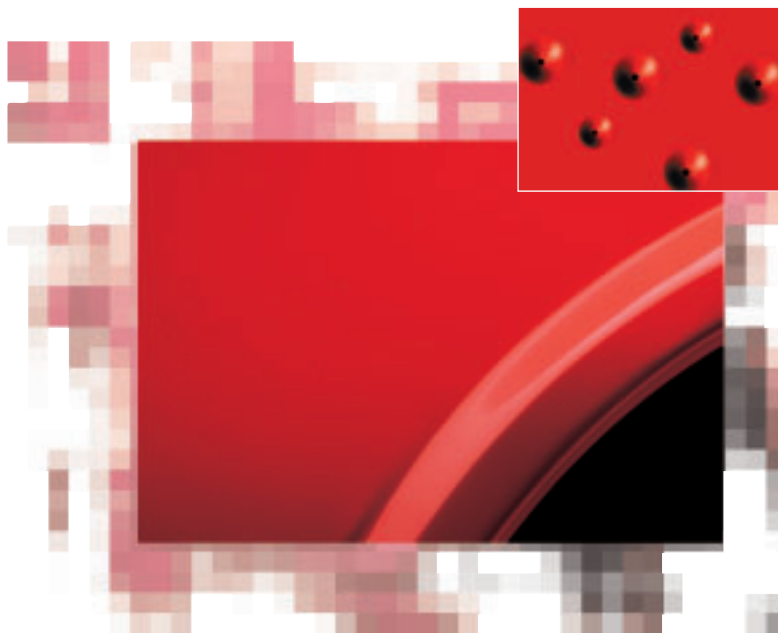
Igielkowanie

Przyczyna

- niedostateczne osuszenie podłoża
- brak izolacji materiałów poliestrowych
- pory nie zostały przeszlifowane

Zapobieganie

- materiały wstępne dobrze osuszyć
- pory dobrze przeszlifować i zaszpachlować

Usuwanie

- uszkodzone miejsce przeszlifować i ponownie polakierować

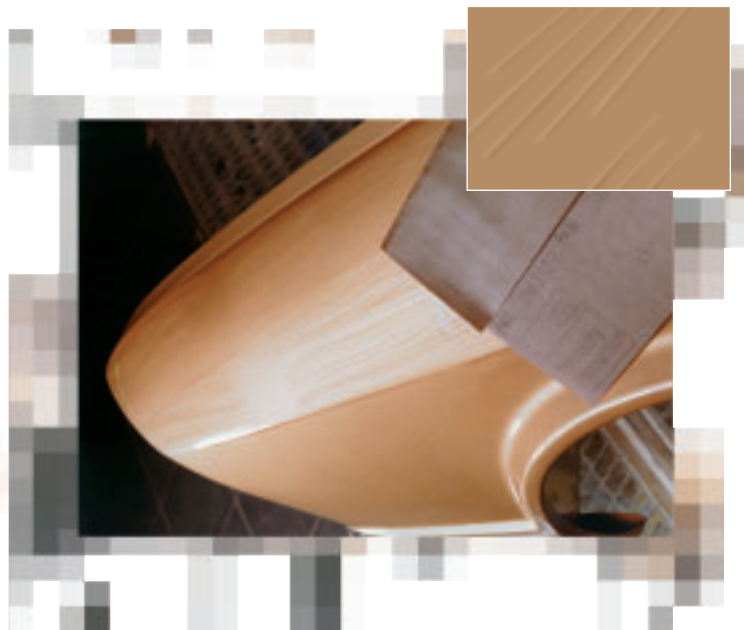
Ślady po szlifowaniu

Przyczyna

- szlifowanie papierem o zbyt dużej gradacji
- niewystarczające utwardzenie wypełniacza
- niewystarczająco przeszlifowana szpachla poliestrowa
- niewystarczająca izolacja szpachli przed nałożeniem lakieru nawierzchniowego

Zapobieganie

- stosować papier o zalecanej gradacji
- zaszpachlowane miejsca odizolować wypełniaczem 2K-Fueller
- utwardzić wypełniacz

Usuwanie

- wysuszyć, przeszlifować i ponownie polakierować

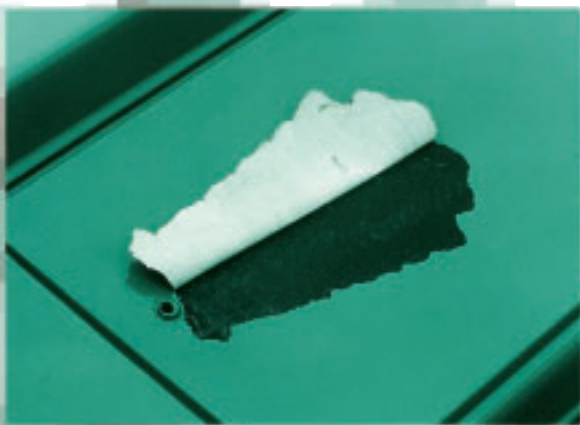
Problemy z przyczepnością na podłożu z tworzyw sztucznych

Przyczyna

- niedostateczne oczyszczenie, wysuszenie
- użycie niewłaściwego podkładu

Zapobieganie

- wygrzać przed czyszczeniem i naniesieniem wypełniacza
- dokładnie oczyścić
- po oczyszczeniu dokładnie odparować rozcieńczalnik, zmywacz
- użycie podkładu o właściwej przyczepności

Usuwanie

- przeszlifować, oczyścić i ponownie polakierować
- przeszlifować i ponownie polakierować

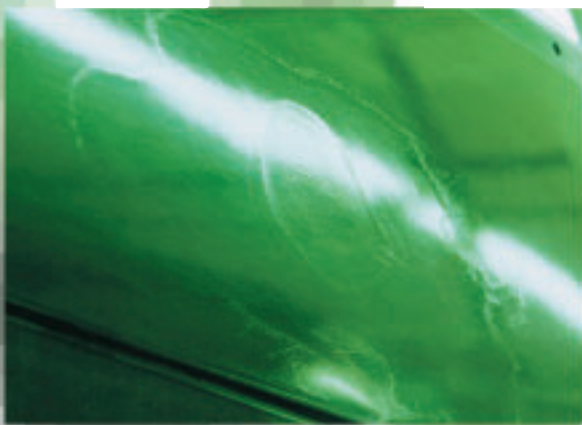
Zapadanie się warstwy nawierzchniowej/widoczny kontur

Przyczyna

- niedostatecznie wysuszone lub utwardzone podłoże
- zbyt szybko nakładane poszczególne warstwy produktów
- zbyt gruba warstwa
- papier ścierny o zbyt dużej gradacji

Zapobieganie

- test rozcieńczalnikowy
- nanosić szpachlę tylko na gołą blachę
- izolować wypełniaczem 2K-Fueller; wypełniacz nanosić cienkimi warstwami i przestrzegać czasów odparowania
- zapewnić właściwe wysuszenie produktów
- nie używać zbyt grubego papieru ściernego
- przestrzegać podanego sposobu użycia

Usuwanie

- po przeschnięciu przeszlifować uszkodzoną powierzchnię, izolować właściwym wypełniaczem i ponownie polakierować

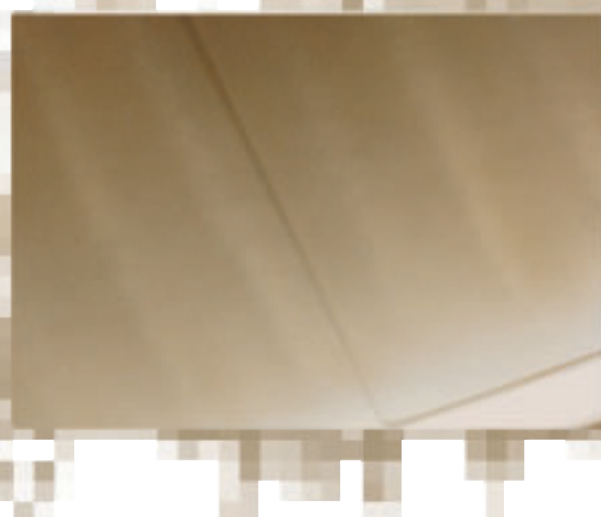
Pasy

Przyczyna

- niewłaściwa lepkość, ciśnienie i technika natrysku
- niewłaściwy pistolet i dysza
- zbyt krótkie czasy odparowania
- niewłaściwa temperatura podczas natrysku
- niewłaściwy rozcieńczalnik

Zapobieganie

- przestrzegać podanego w informacji technicznej sposobu użycia
- wybrać właściwy pistolet i dyszę
- pistolet prowadzić w jednakowej odległości do obiektu
- stosować produkty zalecane przez producenta

Usuwanie

- równomiernie nanosić lakier bazowy
- sprawdzić działanie pistoletu, po wysuszeniu lakieru bezbarwnego powierzchnię przeszlifować i ponownie polakierować

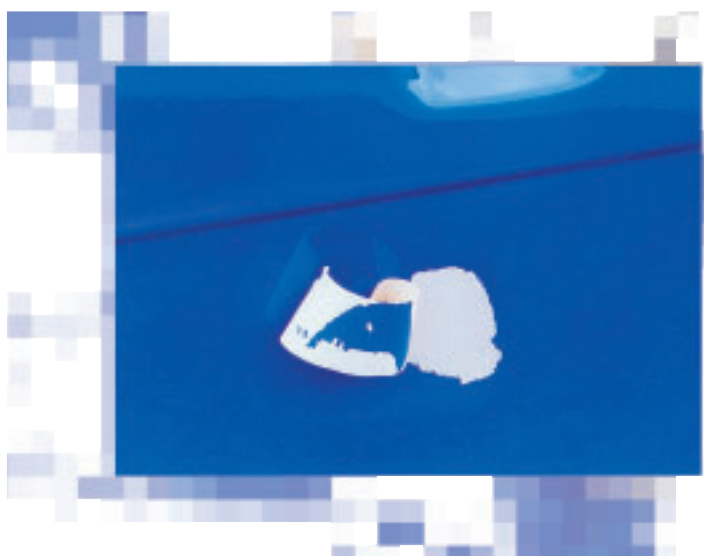
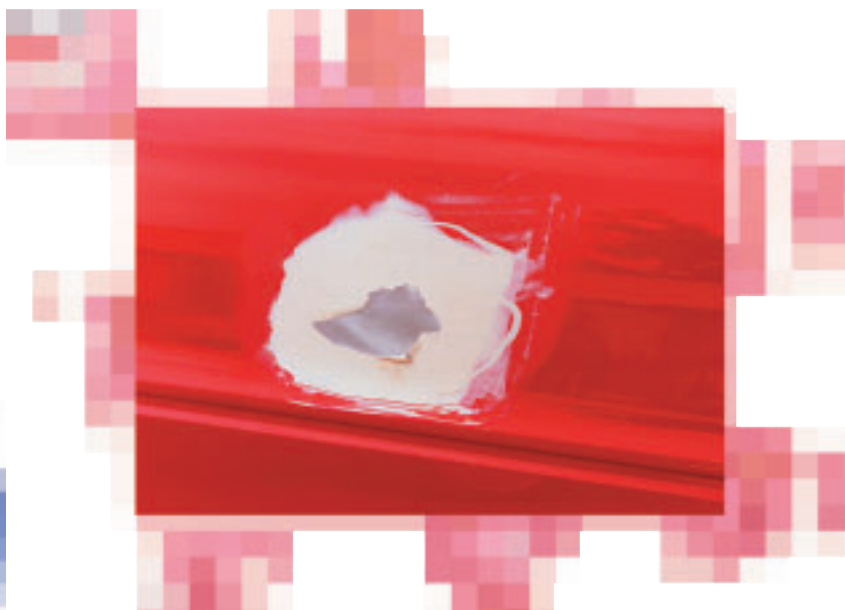
Złuszczenie/problemy z przyczepnością

Przyczyna

- niedostatecznie przygotowane podłoże (rdza, tłuszcz, wilgoć, złe szlifowanie lub oczyszczenie (podłoże termoplastyczne TPA))
- użycie niewłaściwego materiału
- zbyt krótki czas suszenia, odparowania
- tworzenie się zagęszczeń z powodu niewłaściwej temperatury

Zapobieganie

- przestrzegać podanego w informacji technicznej sposobu użycia
- starannie przygotować podłoże
- przestrzegać zalecanych czasów suszenia
- stosować właściwe produkty

Usuwanie

- uszkodzone miejsce przeszlifować i ponownie polakierować

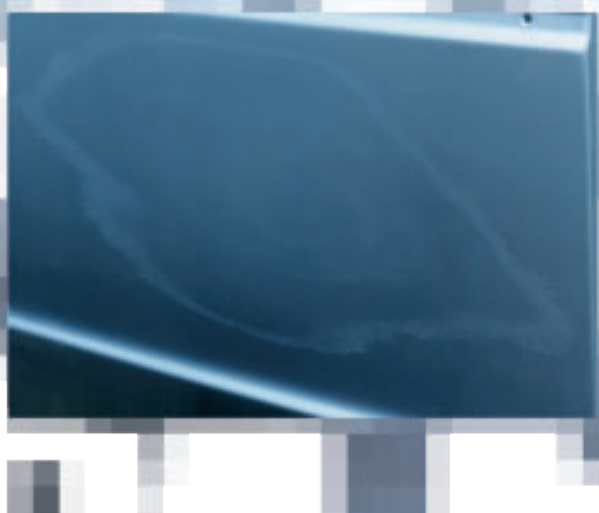
Podnoszenie się lakieru

Przyczyna

- przeszlifowanie do warstwy bazowej niezolowanej
- izolowanie niewłaściwym wypełniaczem
- niewłaściwie nałożony wypełniacz
- powierzchnia niedostatecznie wysuszona

Zapobieganie

- test rozcieńczalnikowy
- izolować wypełniaczem 2K – aplikować go kilkoma cienkimi warstwami i przestrzegać czasów odparowania
- unikać szlifowania do warstwy bazowej

Usuwanie

- dokładnie wysuszyć warstwę nawierzchniową
- uszkodzone miejsce przeszlifować i nałożyć nową warstwę

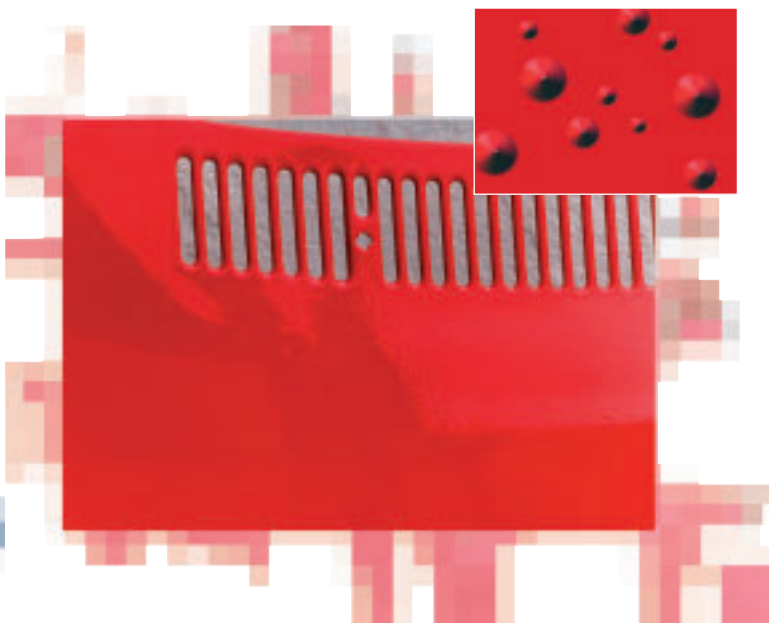
Pęcherzyki spowodowane utlenianiem się rozcieńczalnika

Przyczyna

- niedokładnie wysuszony wypełniacz np. na krawędziach, listwach ozdobnych
- rozcieńczalnik lub powietrze uwięzione w warstwie farby na skutek
 - przekroczonej grubości warstwy
 - niewłaściwej lepkości natrysku
 - niewłaściwego ciśnienia natrysku
 - niezachowania czasów odparowania
 - niezachowania czasów suszenia
- niewłaściwy utwardzacz lub rozcieńczalnik
- zbyt grube warstwy

Zapobieganie

- nanosić normalne warstwy
- regularnie kontrolować temperaturę pieca
- przestrzegać zaleceń producenta przy aplikacji

Usuwanie

- po wysuszeniu natrysnąć ponownie bez szlifowania (w ciągu 24 godzin) lub przeszlifować bardzo drobną włókniną ścierną Scotch Bite
- po wysuszeniu i szlifowaniu pokryć pory poliesterową szpachlą natryskową
- przeszlifować i ponownie polakierować

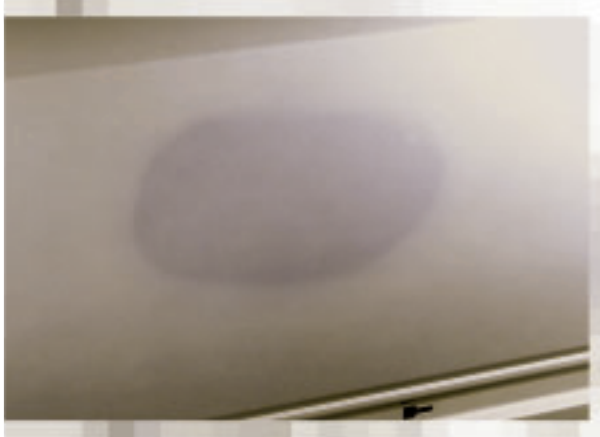
Ulatnianie się nadtlenu z utwardzacza przy lakierowaniu 2-warstwowym

Przyczyna

- za bardzo utwardzona szpachla poliestrowa (za dużo utwardzacza)
- niedokładne wymieszanie

Zapobieganie

- stosować urządzenie do dozowania szpachli
- sprawdzić ilość dodawanego utwardzacza (równowaga)
- zachować zalecane ilości utwardzacza
- dobrze wymieszać

Usuwanie

- przeszlifować, izolować przy użyciu Polyester-Spritzplastic, polakierować na nowo

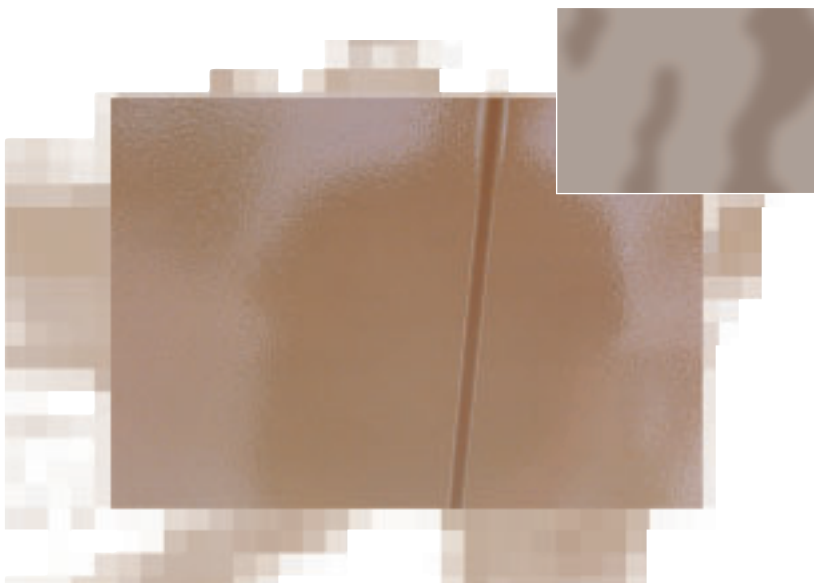
Skórka pomarańczy

Przyczyna

- niewłaściwe ciśnienie, lepkość i technika natrysku oraz temperatura pomieszczenia
- niewłaściwa kombinacja rozcieńczalników
- chropowate podłoże
- niewłaściwy pistolet (dysza)

Zapobieganie

- przestrzegać podanego w instrukcji sposobu użycia
- przygotować właściwie podłoże
- stosować pistolet z odpowiednią dyszą
- stosować zalecany rozcieńczalnik

Usuwanie

- przeszlifować i ponownie polakierować
- przeszlifować i spolerować

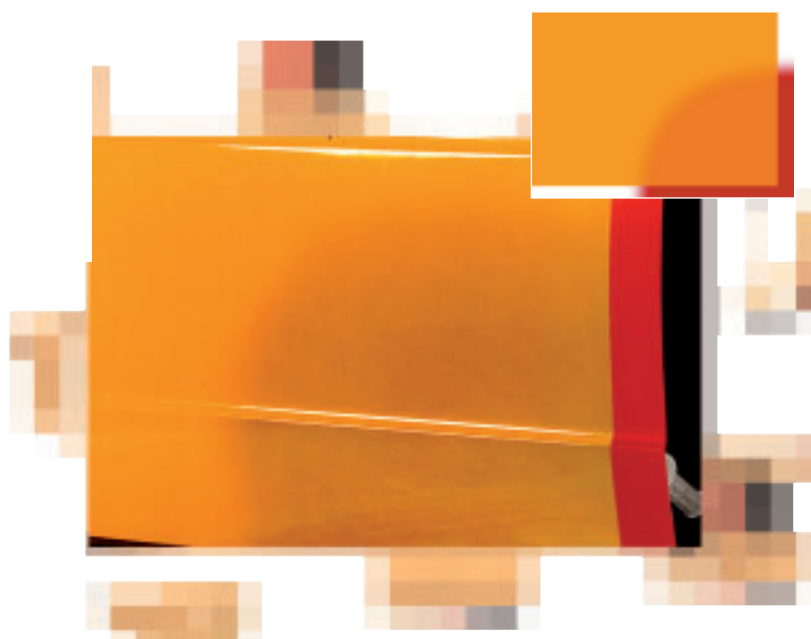
Niedostateczne krycie

Przyczyna

- niejednorodne podłoże (lakierowanie efektowe)
- zbyt cienka warstwa lakieru powierzchniowego

Zapobieganie

- natrysnąć neutralny podkład
- przestrzegać zalecanej grubości warstwy

Usuwanie

- przeszlifować i ponownie polakierować

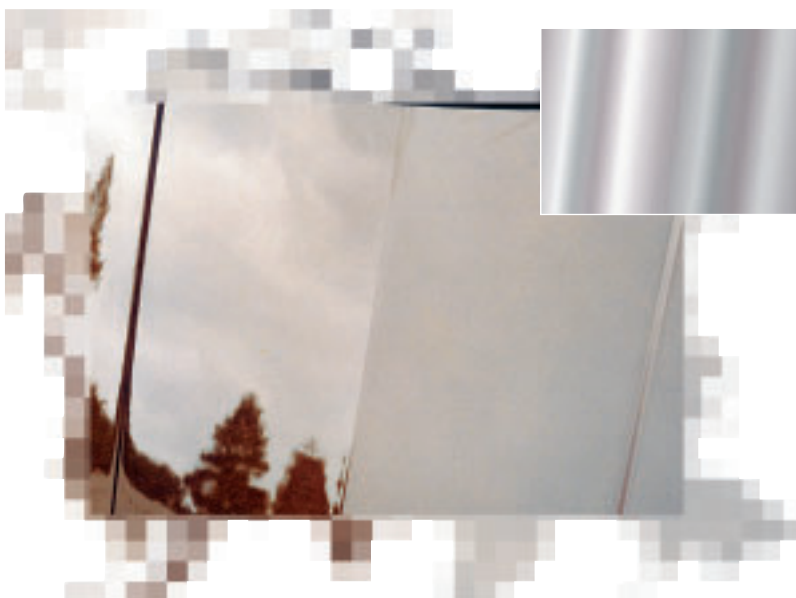
Zmatowienie/utrata połysku

Przyczyna

- niewłaściwa grubość warstwy/
wilgotność powietrza
- podłoże wrażliwe na działanie
rozcieńczalnika
- niewłaściwe utwardzenie lub
reakcja utwardzacza z wilgocią
- użycie niewłaściwego rozcieńczalnika
- niedostateczny przepływ powietrza
- przerwany proces suszenia

Zapobieganie

- przestrzegać zalecanego w instrukcji
sposobu użycia
- puszki z utwardzaczem szczelnie
zamykać
- zapewnić wystarczający przepływ
powietrza
- nie przerywać procesu suszenia

Usuwanie

- przeszlifować, spolerować
- przeszlifować i ponownie
polakierować
