Chciałem podzieli się prostym sposobem kasowania luzu śruby pociągowej stolika, który nie wymaga korzystania z tokarki. Otóż do sworznia z wewnętrznym gwintem trapezowym, który stanowi nakrętkę śruby pociągowej przesuwu stołu krzyżowego wzdłuż osi (w tym przypadku osi Y, nr 14 na rysunku w instrukcji) przykręciłem odpowiednią nakrętkę.

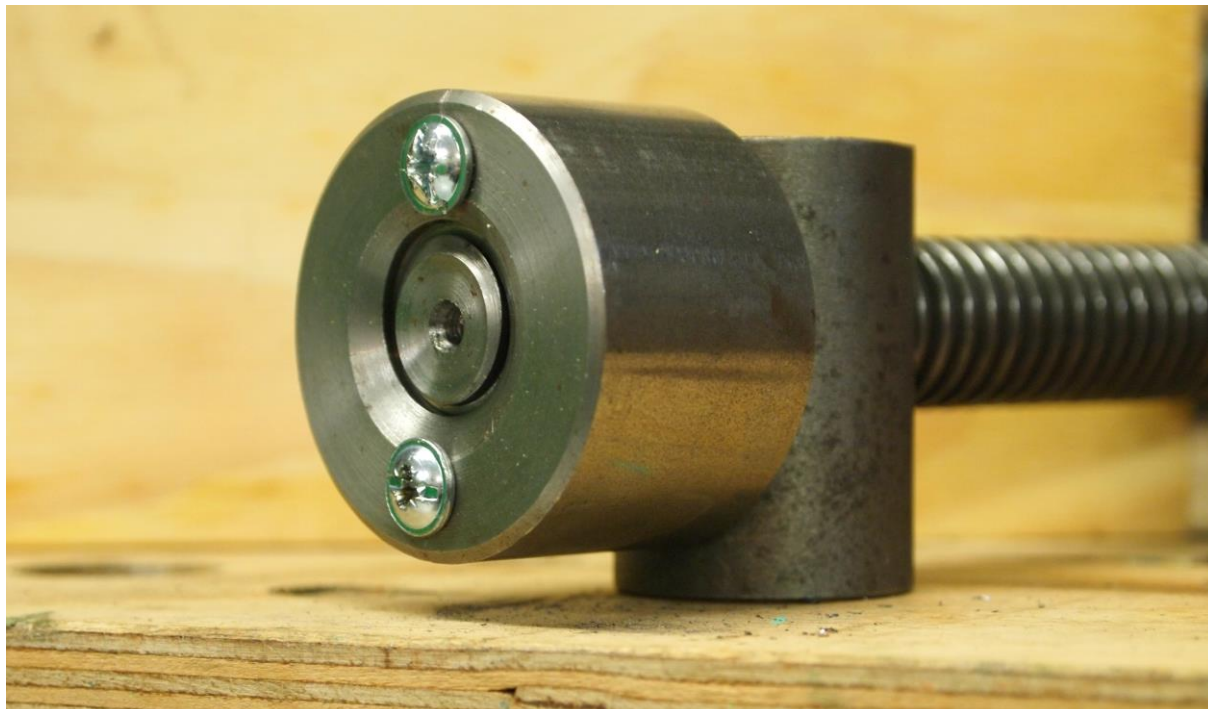
Na zdjęciu jest nakrętka na śrubie osi Y. Obie śruby mają gwint trapezowy Tr 20x4, ale trzeba pamiętać, że śruba osi Y ma gwint lewy. Nakrętkę nakręciłem mocno dociskając ją do sworznia. Na zdjęciu nie widać części trzpienia wchodzącej do stolika, gdyż weszła w otwór strugnicy. Zaznaczyłem to położenie na obu elementach, rozebrałem i wywierciłem stosowne otwory, nagwintowałem a następnie wszystko złożyłem.

1. Trzeba się starać dobrze wstępnie dokręcić nakrętkę i dokładnie oznaczyć położenie, gdyż inaczej trzeba później dokonać korekty.
2. Można albo nagwintować otwory w sworzniu i wtedy ewentualne późniejsze korekty trzeba wykonać przy pomocy podkładek lub sfrezowania nakrętki.
3. Można nagwintować otwory w nakrętce a w sworzniu wykonać zagłębienia i wtedy ewentualne korekty wykonujemy przy pomocy śrub w nakrętce.
4. Nakrętkę należy zamontować w tylnej części, gdyż z przodu będzie ograniczała ruch stolika.
5. Nakrętka pokazana na zdjęciu może być skrócona, ale nie chciało mi się tego robić.
6. Nakrętkę na śrubie osi X (gwint prawy) trzeba sfrezować, gdyż jest tam mało miejsca. W tym celu trzeba uruchomić „Zosię”. Poniżej zdjęcie z wstępnej fazy prac.
